## **Biodeterioro de materiales estructurales de sitios arqueológicos de la civilización maya**

**RESUMEN.** El patrimonio cultural Maya abarca una amplia variedad de monumentos arqueológicos situados en los estados mexicanos de Yucatán, Campeche, Quintana Roo, Tabasco, Chiapas y en los países de Honduras, Guatemala y Belice en América Central. Con el objetivo de determinar las principales causas del biodeterioro de la roca, se estudiaron dos sitios arqueológicos de la civilización Maya en México: el centro urbano de Uxmal y la fortaleza de Tulum. Las construcciones en estos sitios son de dos tipos de roca: roja y blanca. La composición química de ambas rocas es fundamentalmente carbonato de calcio y presentan diferente resistencia al deterioro biológico y ambiental. En las paredes de los sitios arqueológicos expuestas al aire se observaron depósitos negros y fueron observados abundantes depósitos verdosos en las paredes internas de las construcciones protegidas de la luz solar y de la lluvia. Se aislaron principalmente cianobacterias, bacterias heterotróficas mesófilas y hongos. Para la identificación de los contaminantes microbianos se utilizaron diferentes técnicas de aislamien

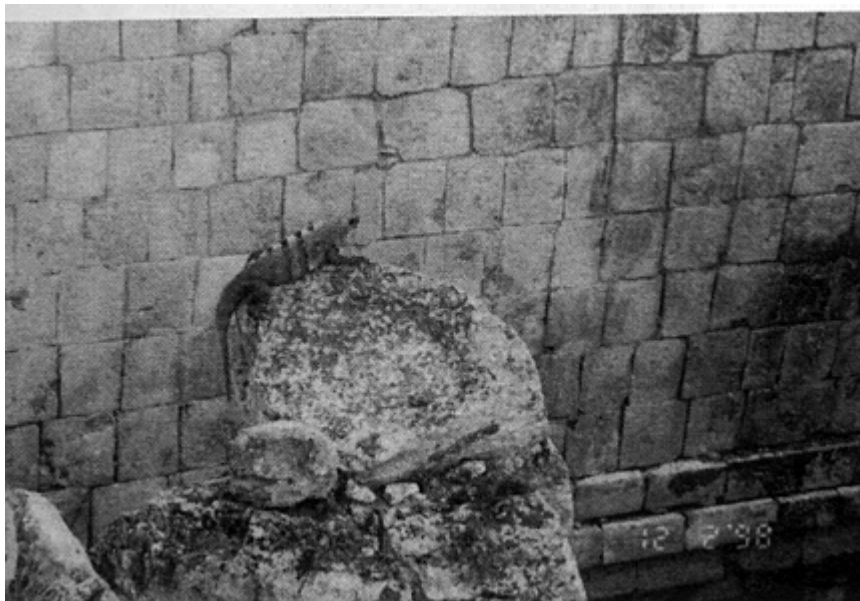
**Figura 1:** Uxmal, pared contigua a la Pirámide del Adivino donde se observan las costras de color oscuro.

En Uxmal se tomaron muestras de: 1) las costras superficiales de una pared contigua a la Pirámide del Adivino (Fig. 1) en un área expuesta a la luz solar directa y lluvia y 2) de una pared interna del Palacio del Gobernador (área protegida de la luz solar y de la lluvia) que mostraba abundantes depósitos verdosos (Fig. 2).
